PRAŽSKÁ STÍNADLA získala novou tvář

Dům U Voříkovských na Starém Městě pražském prošel vzorovou památkovou obnovou. Předcházely jí archeologické, stavebně historické a restaurátorské průzkumy, přesto nebyla nouze o překvapení. V budově je nyní mimo jiné ústřední knihovna NPÚ, přednáškový sál a badatelna.

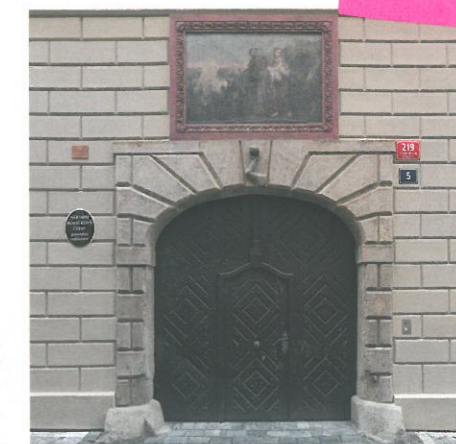
Obnovené průčelí do ulice

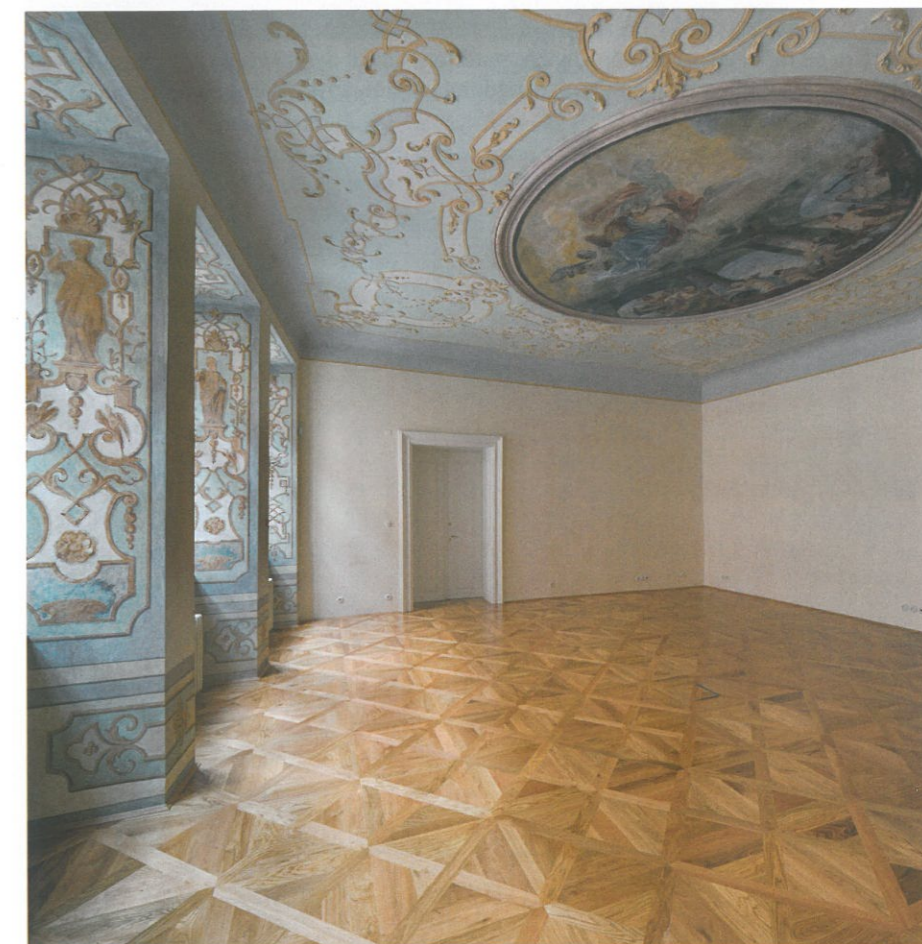
V některých místnostech byly odhaleny a restaurovány architektonické a umělecké prvky, jiné byly po průzkumu a dokumentaci ponechány pod omítkami

Při záchraně této kulturní památky restaurátoři objevili nástěnné barokní malby, další chloubou jsou trémové stropy. V interiéru se mění výšky podlah i jejich materiály, liší se dveřní křídla zavěšená v nejrůznějších kamenných ostěních či ozdobných dřevěných zárubních, různé jsou klenby či provedení stropů. S respektem k různým vrstvám této pestré skladby byly v některých místnostech odhaleny a restaurovány některé z nalezených architektonických či uměleckých prvků, jiné byly po průzkumu a dokumentaci ponechány pod omítkami.

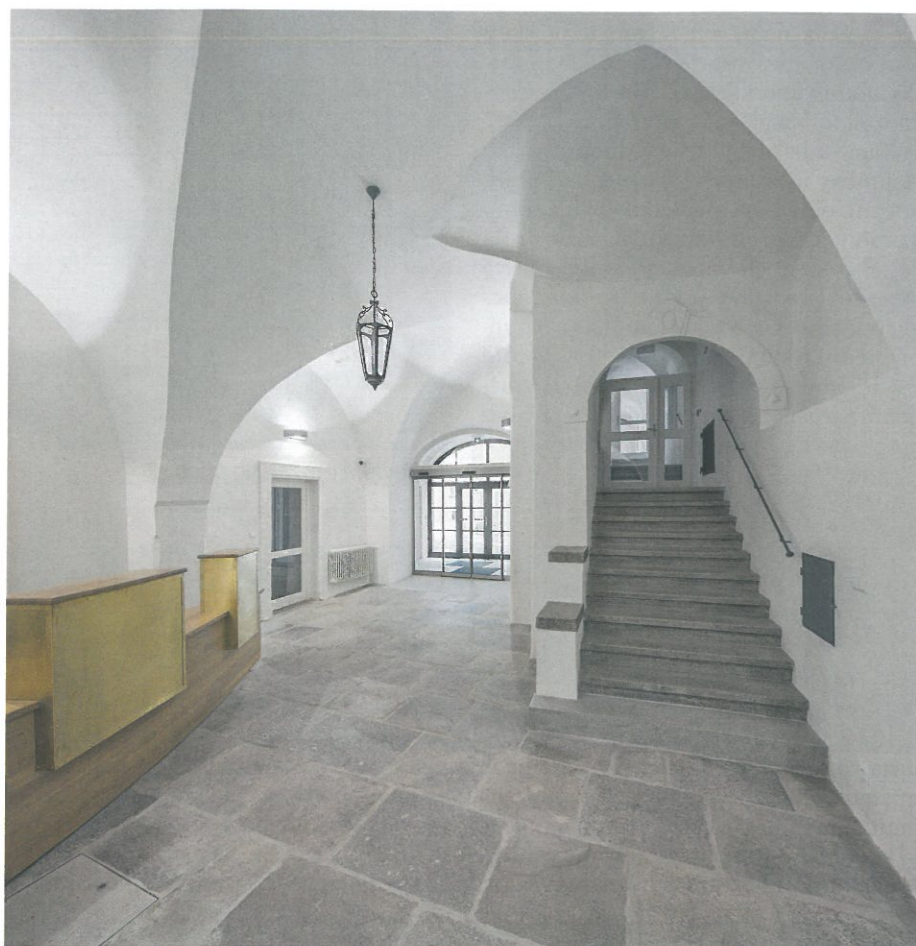
V interiéru se mění výšky podlah i jejich materiály, liší se dveřní křídla zavěšená v nejrůznějších kamenných ostěních či ozdobných dřevěných zárubních, různé jsou klenby či provedení stropů

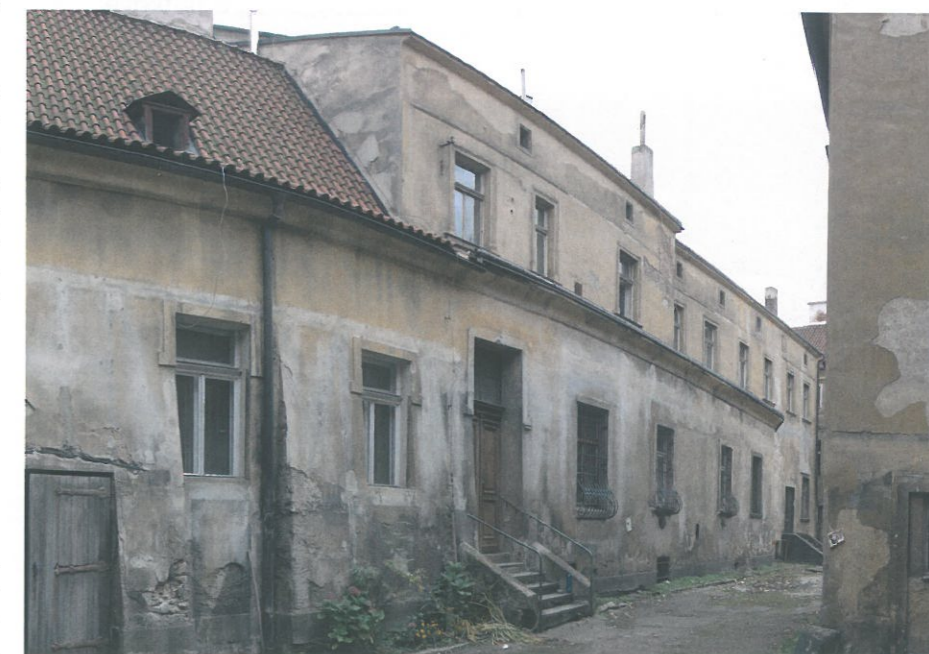
Dům před rekonstrukcí

Ze stavebně technického hlediska byl dům vlastně docela v pořádku, ale působil neutěšeně, byl zanedbaný a vybydlený. Samozřejmě chyběla údržba, takže tam zatékalo, ve stropích a ve stěnách byla vlhkost. Ale ve sklepích ne, i když byl areál zasažen povodní. To nás hodně překvapilo.
